星和豊田町コーポラス
連結送水管ライニング工事

完了報告書

2011年12月

株式会社P・C・Gテクニカ

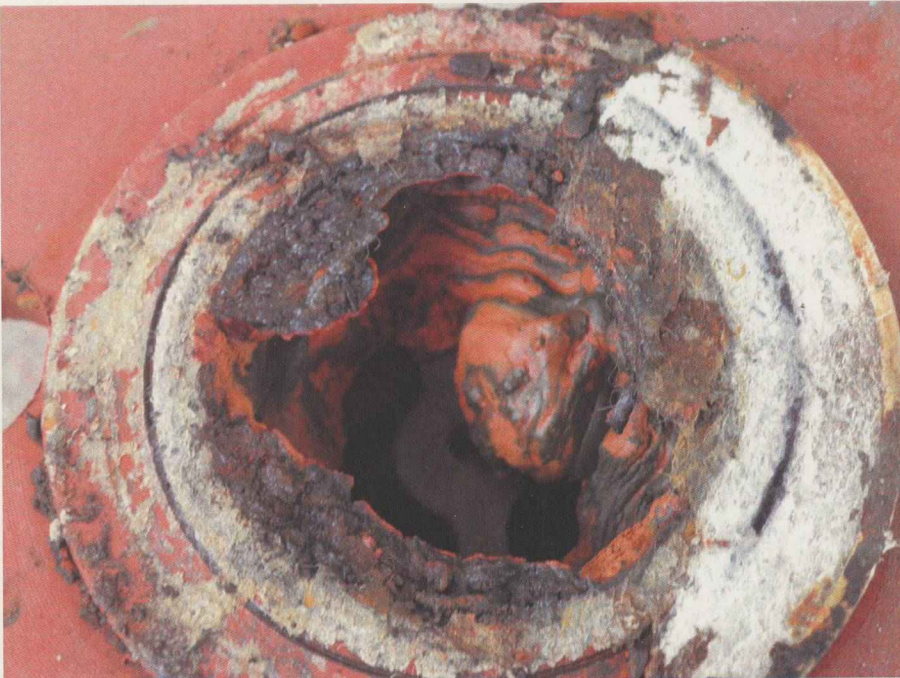
連結送水管 _____

東側 _____

交換前チェッキ弁 _____

腐食状況 _____

所定の工法により施工後、耐圧試験（0.7MPa）を行い漏水なく耐圧性能は良好であることを確認しました。なお、9Fの補給水逆止弁に不具合が認められたため更新を行いました。

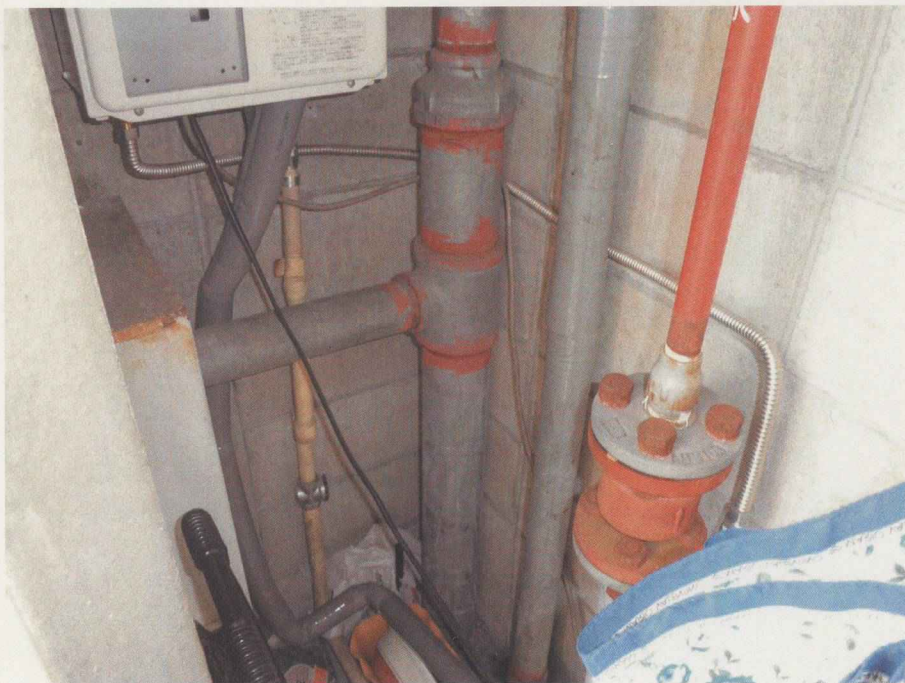
連結送水管 _____

東側 _____

チェック弁交換前状況 _____

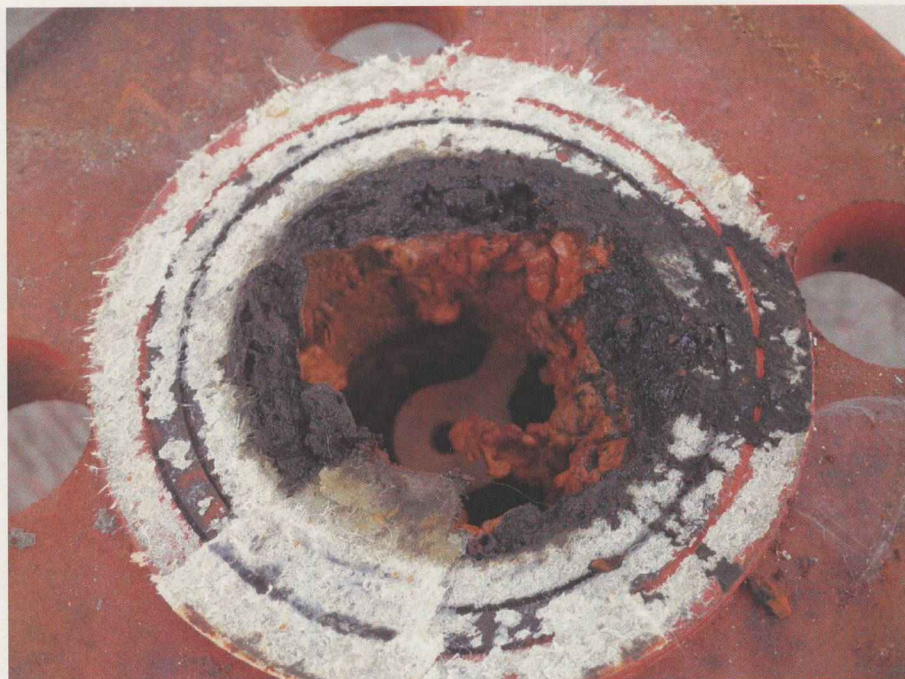
連結送水管 _____

東側 _____

交換前チェック弁 _____

腐食状況 _____

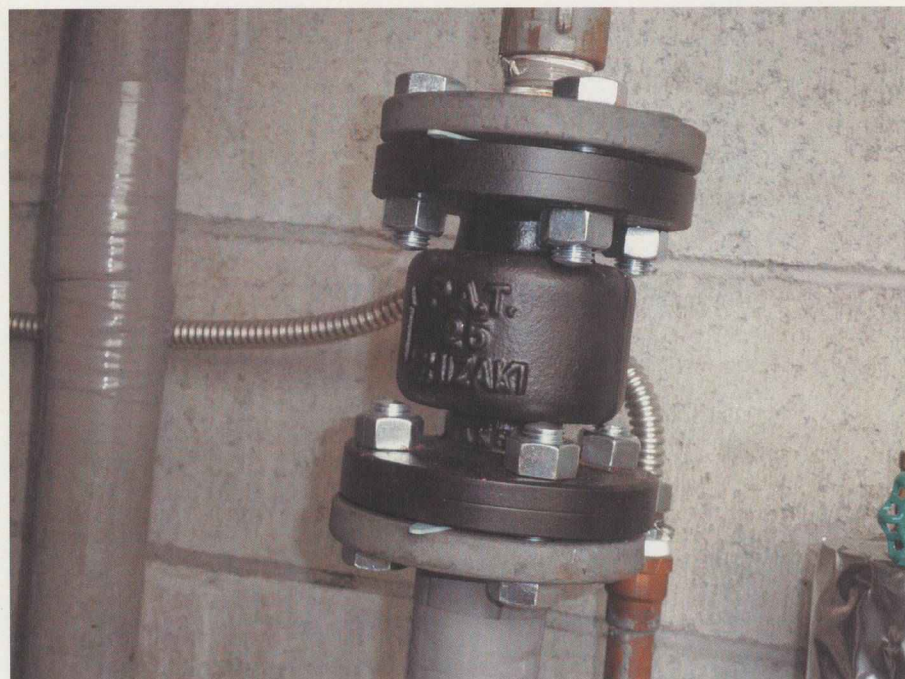
連結送水管 _____

東側 _____

更新後 _____

交換品規格 スモレンスキ型チェックバルブ

SMF-101（株石崎製作所）2台
